販売元 株式会社サンゲツ
製造元 大日本印刷株式会社
住空間CSセンター

EBクロスに関するお知らせ

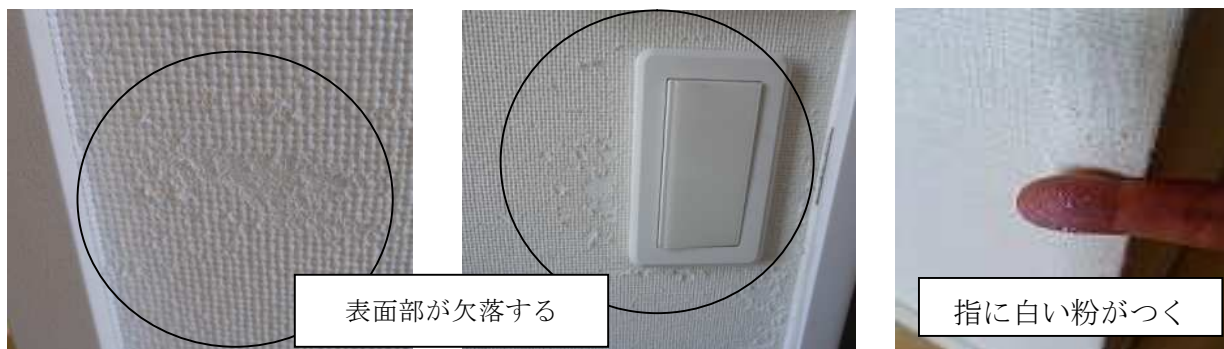
<参考写真>

施工後2年程度で表面層が劣化し剥脱するものです（下記写真をご参照下さい）。この事象は、通常確認される擦り傷や破れ（物が当り衝撃などの壁紙表面が欠損するような現象）とは異なり、壁紙表面層の樹脂が脆化し、人や物の接触で容易に欠落してしまうものです。

様々な角度から検証し原因究明を進めて参りました。その結果、対象商品の生産工程中に熱量のばらつきから一部が過発泡状態となり、施工後の紫外線やその他の環境要因が複合的に影響し、壁紙の表面樹脂層が脆化したと判断しております。

ご連絡いただいた貴社のお客様と日程等を調整の上、製造元の大日本印刷株式会社にて現地調査を行い、弾力低下の有無を確認させていただきます。
